Amaç: Bu olgu sunumunun amacı, geniş madde kaybına sahip posterior bir dişin fiber destekli kompozit kullanılarak direkt restorasyonunun klinik uygulama basamaklarının sunulmasıdır.

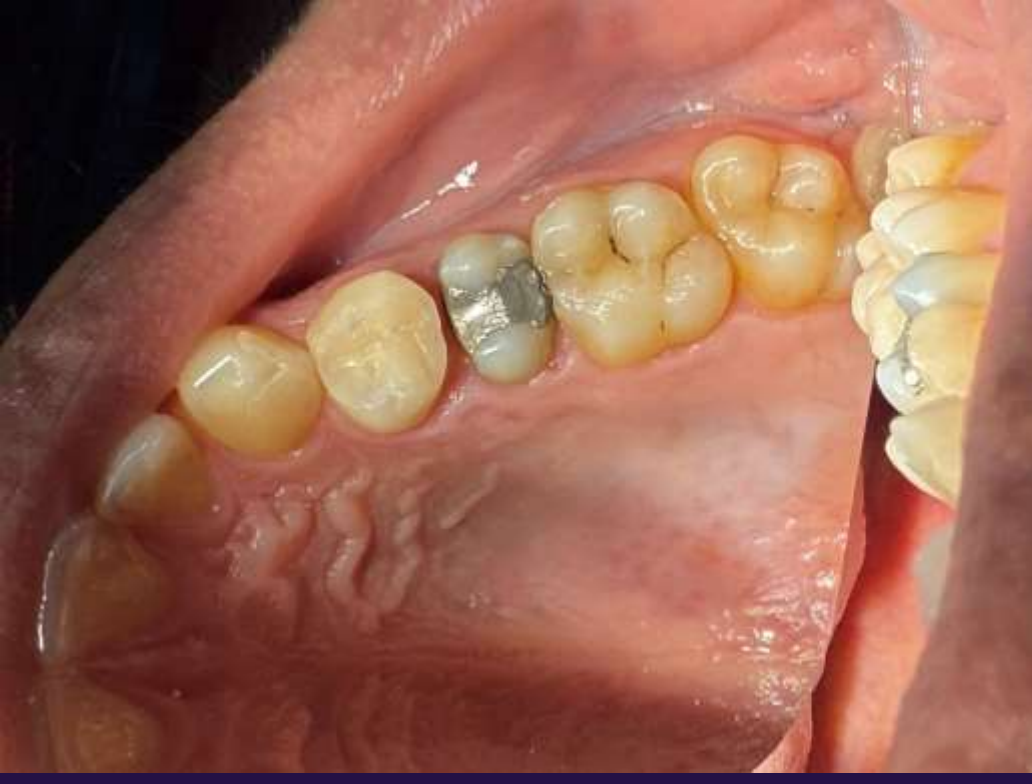
1. Başlangıç

Olgu: 40 yaşında sistemik olarak sağlıklı erkek hasta, mevcut eski restorasyonundan duyduğu memnuniyetsizlik nedeniyle kliniğimize başvurdu. Yapılan intraoral ve radyografik değerlendirmelerde herhangi bir patolojik bulguya rastlanmadı.

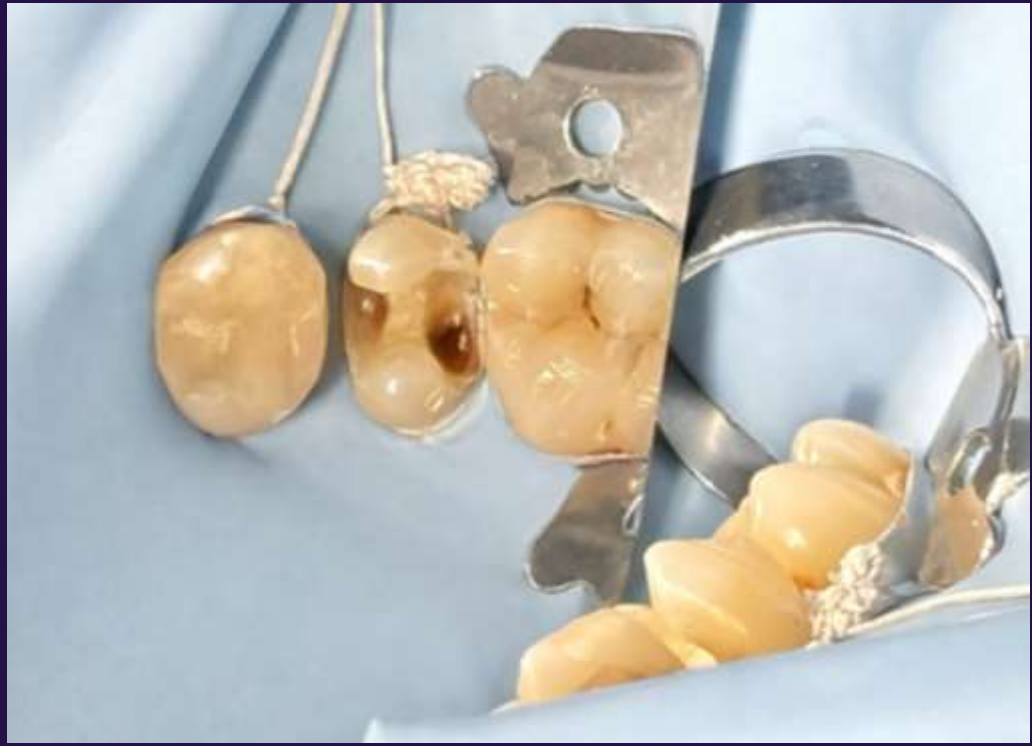
2. Kavite preparasyonu

İzolasyon rubber dam ile sağlandıktan sonra mevcut restorasyon uzaklaştırıldı ve kavite preparasyonu gerçekleştirildi.

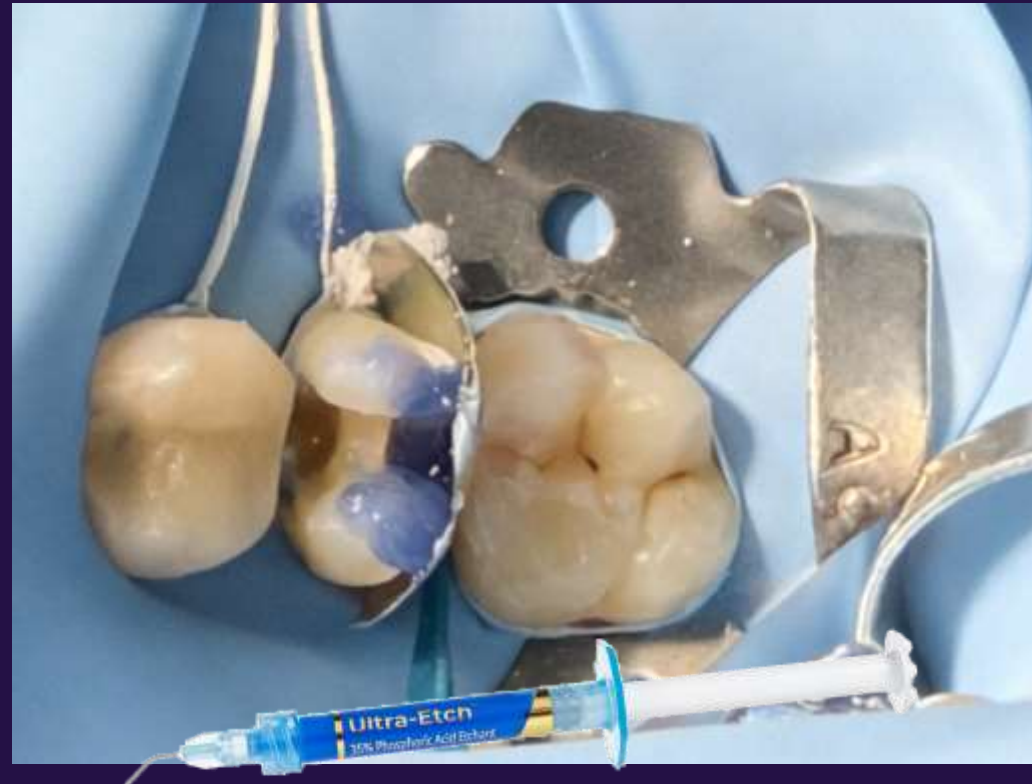
3. Ortofosforik asit uygulaması

Mine kenarları selektif etch tekniği ile %37'lik ortofosforik asit kullanılarak 15 saniye süreyle asitlendi, ardından yıkanıp kurutuldu.

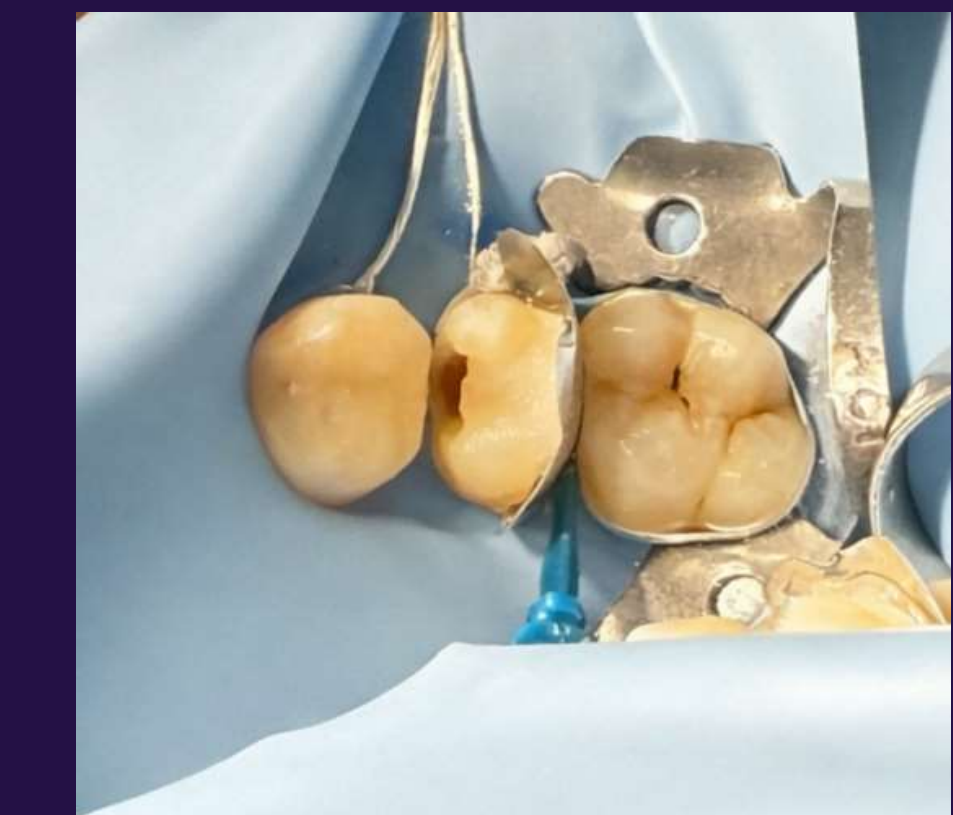
4. Klorheksidin ile kavite dezenfeksiyonu

Kavite dezenfeksiyonu amacıyla klorheksidin solüsyonu(Microvem, Microvem İlaç San. ve Tic. A.Ş., Türkiye) ile ıslatılmış pamuk pelet kullanılarak kavite yüzeyi silindi ve fazlalık kuru pamuk pelet ile uzaklaştırıldı.

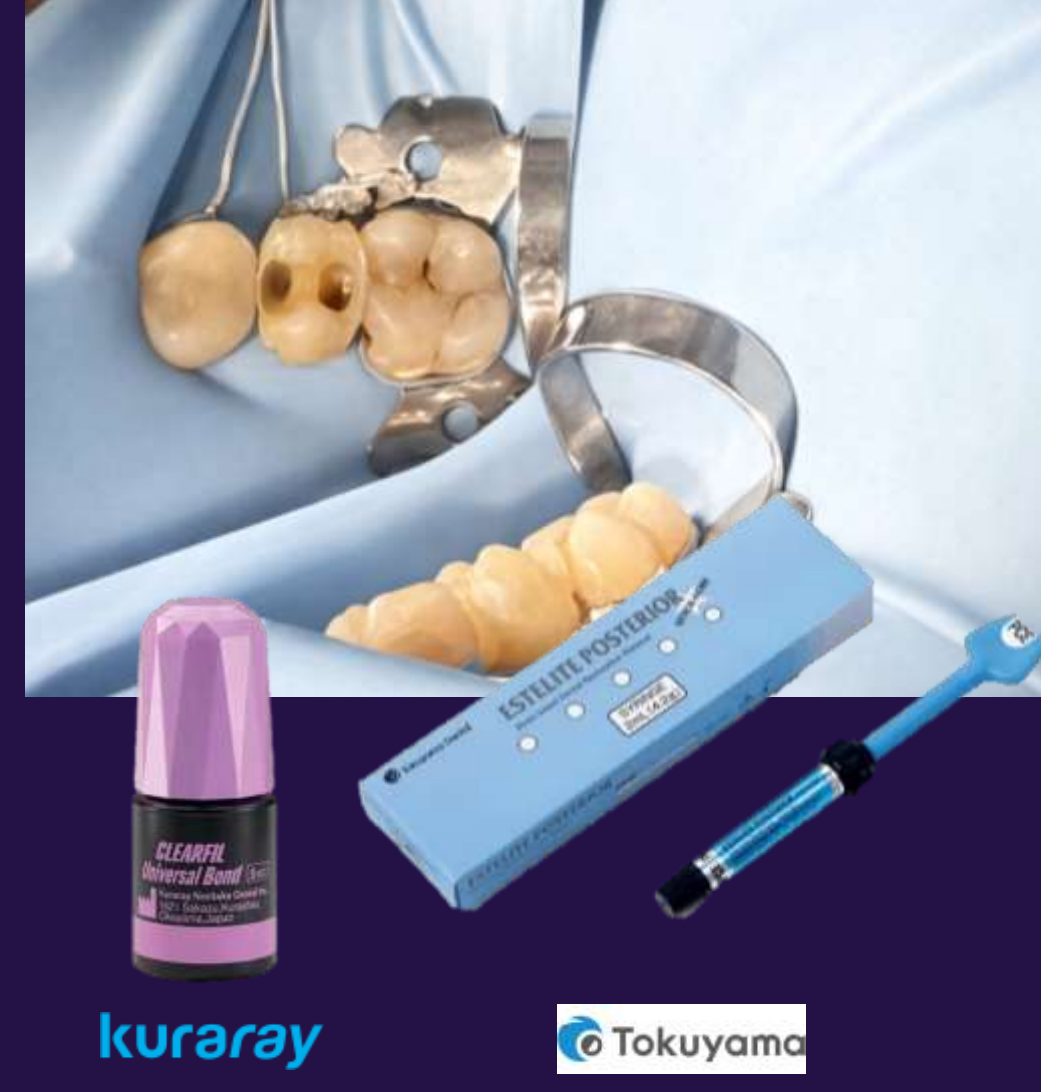
5. Kavite duvarlarının oluşturulması

Sınıf I kavite formu posterior kompozit rezin(Estelite Posterior Quick, Tokuyama Dental, Japonya) ile oluşturuldu.

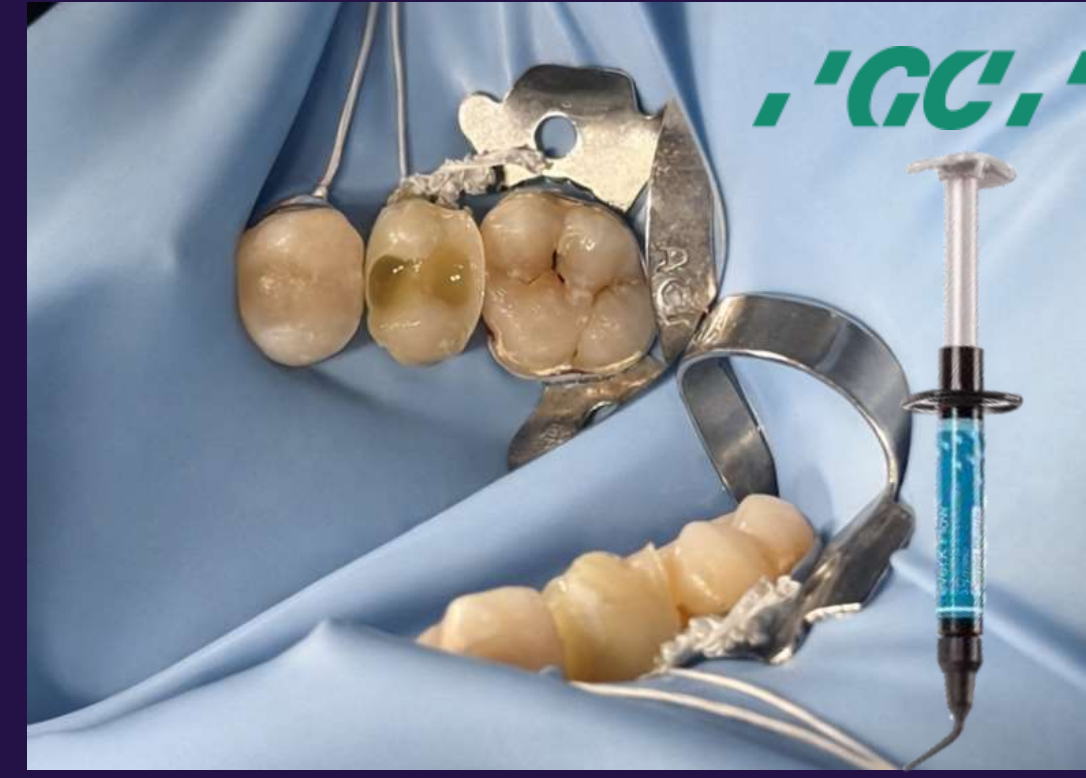
6. Fiberli kompozit yerleştirilmesi

Fiber destekli kompozit(everX Flow, GC Corp., Tokyo, Japonya) kavite içerisine tabakalama tekniği ile uygulanarak ışıkla polimerize edildi. Son okluzal tabaka posterior kompozit kullanılarak yerleştirildi ve fiber destekli kompozitin üzeri örtüldü.

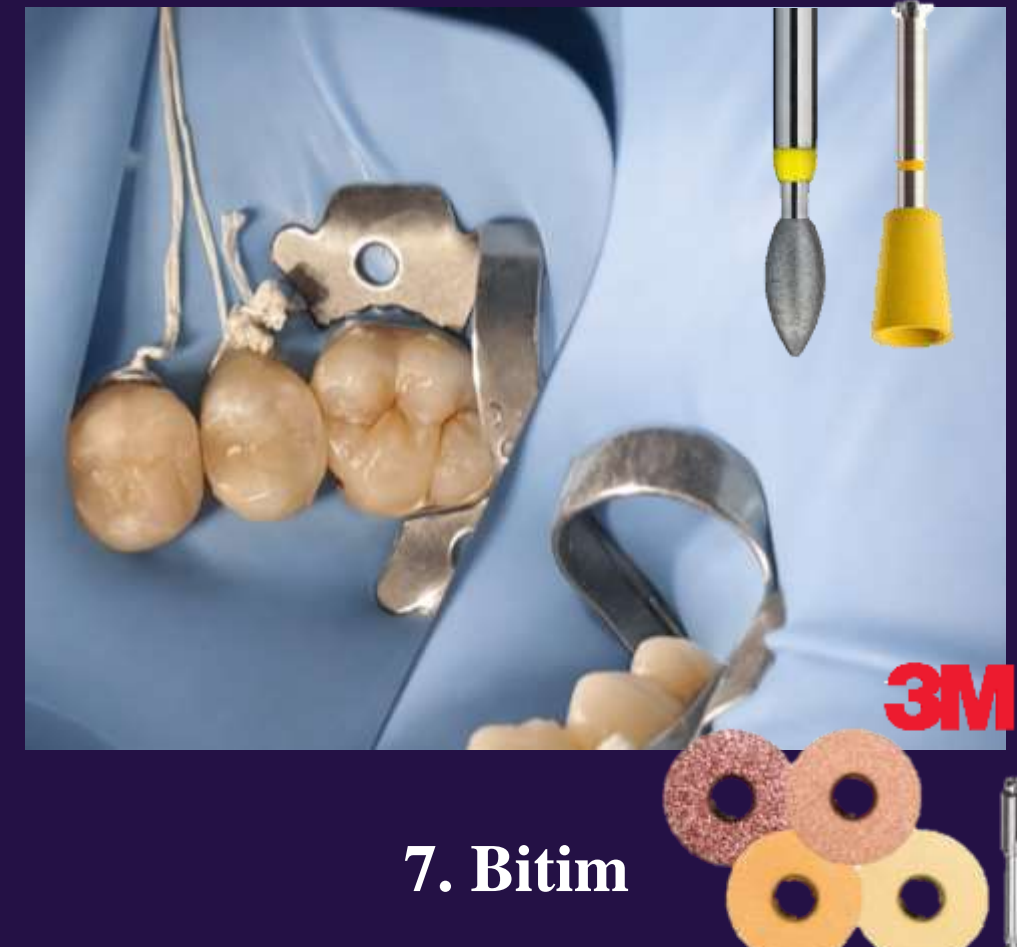
7. Bitim

Restorasyonun bitim ve polisaj işlemleri su soğutması altında elmas frezler ve cila diskleri(Sof-Lex, 3M ESPE, ABD) kullanılarak gerçekleştirildi.

Hastanın 3 aylık klinik takibinde restorasyonda herhangi bir estetik veya fonksiyonel probleme rastlanmamıştır.
